PORIN RAATIHUONE

**Sinkkiveistokset,
Jumalatar ja kaksi sotilasta**

Veistosten kunnostus 2013-2014

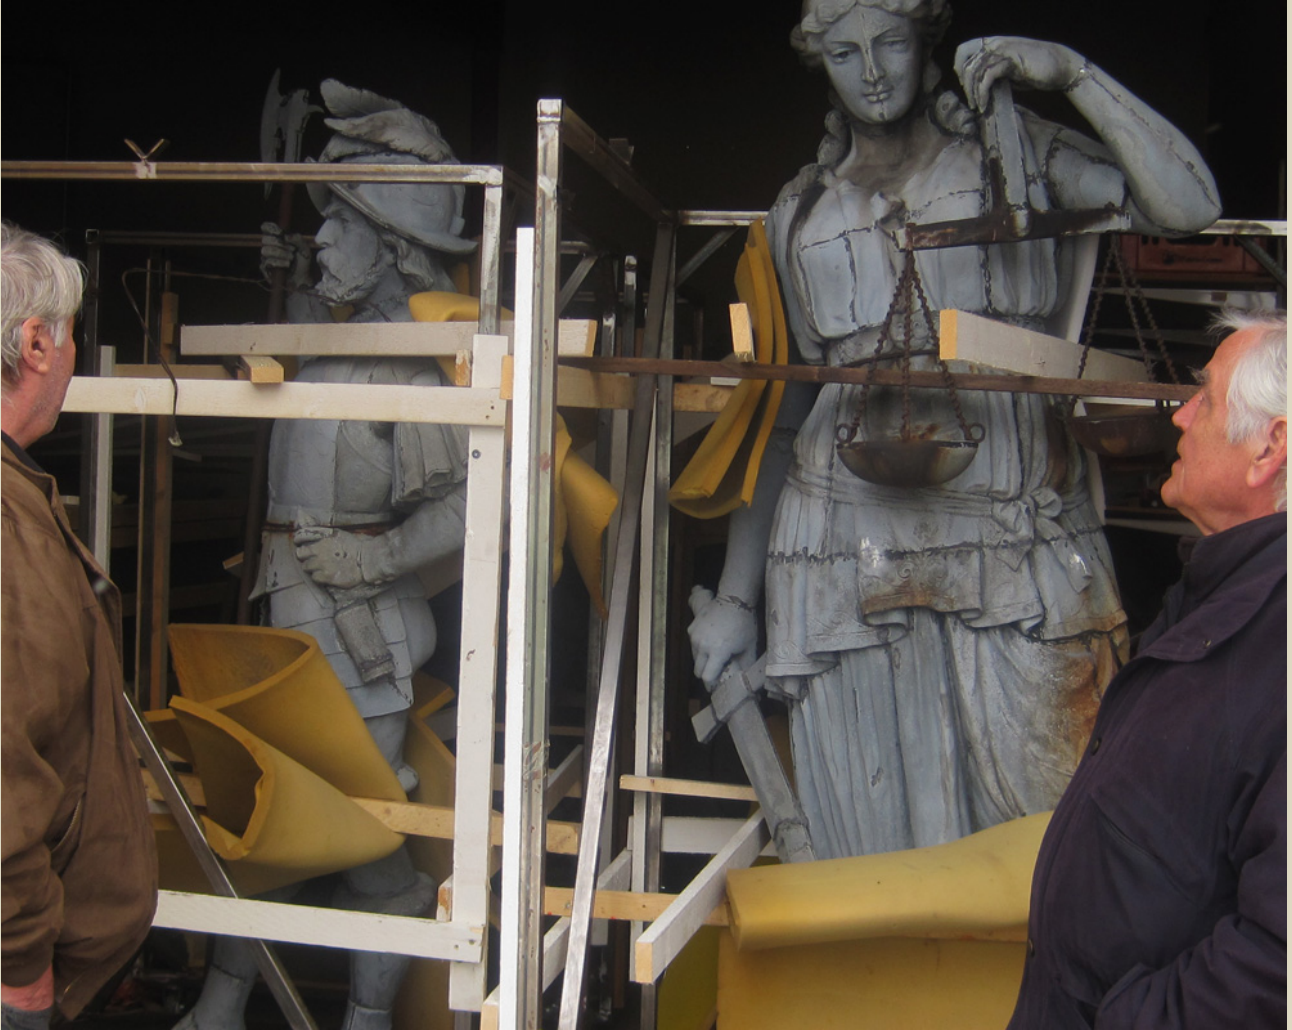
Jumalatar ja kypäräpäinen sotilas odottavat kuljetuskehikkoihin sijoitettuna varastossa korjausprosessin alkamista.

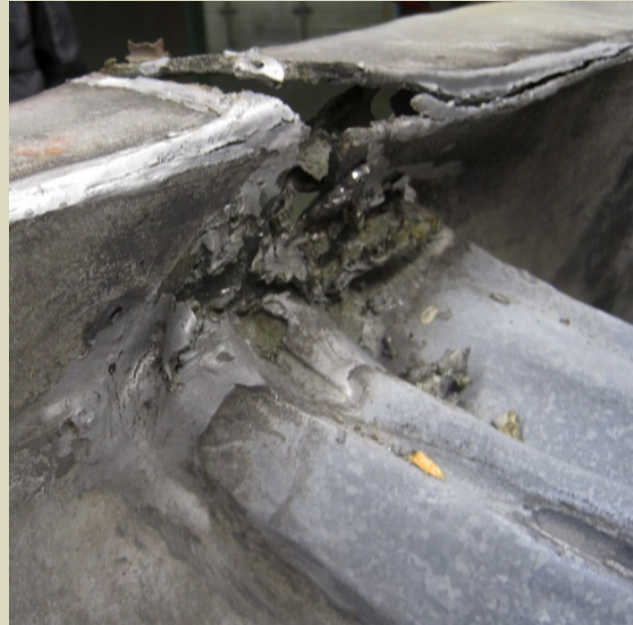
Plintti oli osin auennut vartalo-osasta ja sen koossapitävät juotosrakenteet olivat huonossa kunnossa.

Vanha sinkkinen jalusta irrotettiin kaasulämpöä käyttäen makuuasennossa. Ennen irrotusta kokonaisuus tuettiin tarkoin työpöydälle siten, että vanhat mitat ja asento voitiin mitata ja siirtää täsmällisesti uuteen koottavaan kokonaisuuteen.

Uusi jalusta oli mitoiltaan 71 x 71 cm ja 9,5 cm korkea, poiketen alkuperäisestä vain siltä osin, että kattokiinnitystä varten tehtiin helmataitokset, jotka korvaavat Z-muotoiset irralliset kiinnitysraudat. Uuden jalustan levyvahvuus on 4 mm. Jalusta noudatti muotoilultaan vanhaa rakennetta. Kiinnitysreikiä tuli 3 kpl kullekin sivulle, lukumäärä kaksinkertaistui.

Uusi jalusta hiekkapuhallettiin ja ruiskusinkittiin. Ruiskusinkityksen teki lahjoitustyönä porilainen sinkkialan yritys Vertic Oy (Matti Lohikoski). Alustaan kiinnitettiin sinkkianodi.

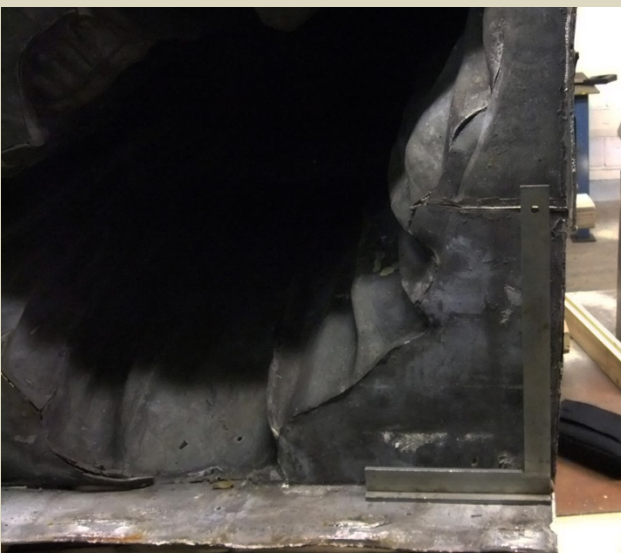
Jumalattaren vanha jalusta ei ollut suorakulmainen.

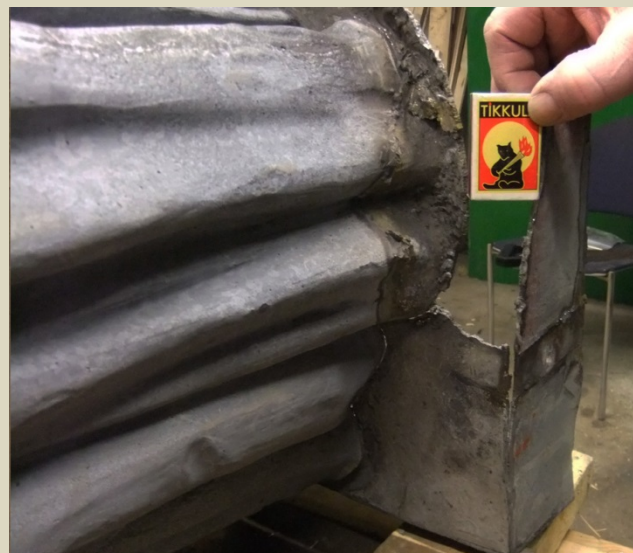
Jalustasta oli irronnut osia.

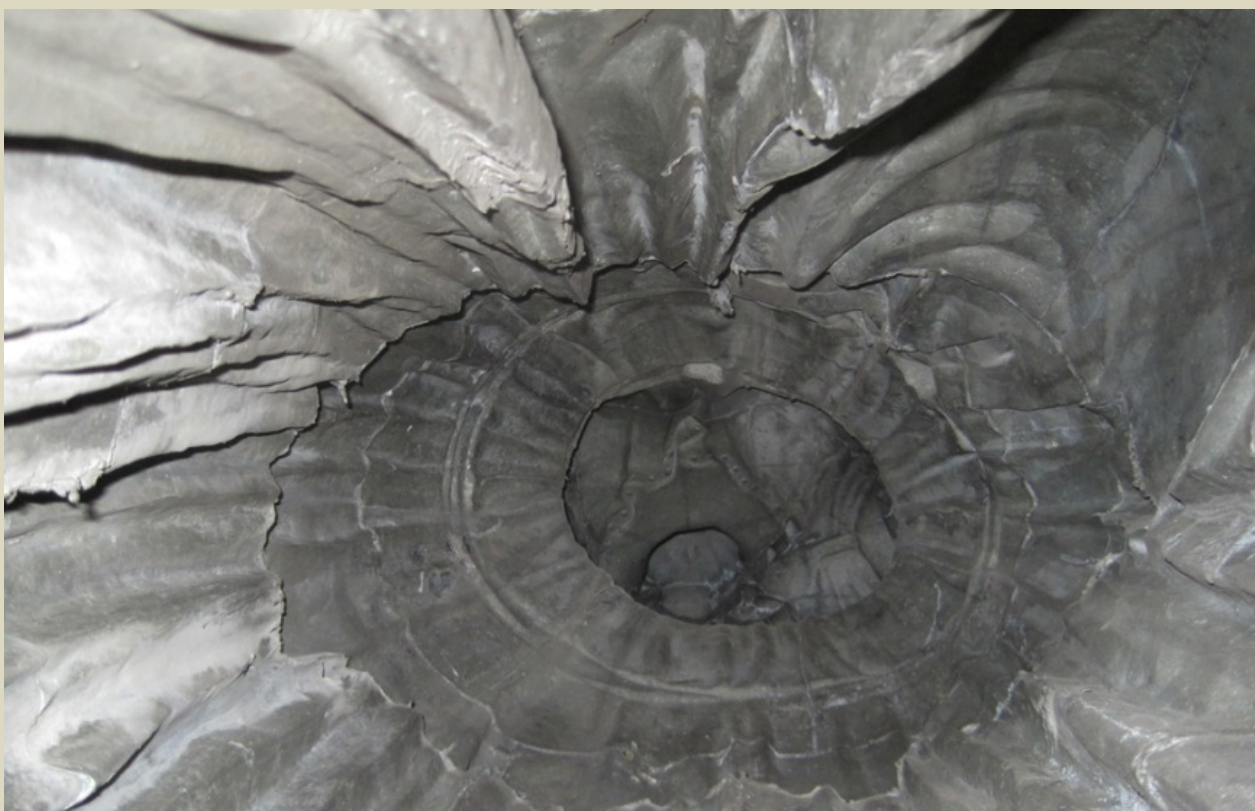
Jumalattaren vaippa sisältä.

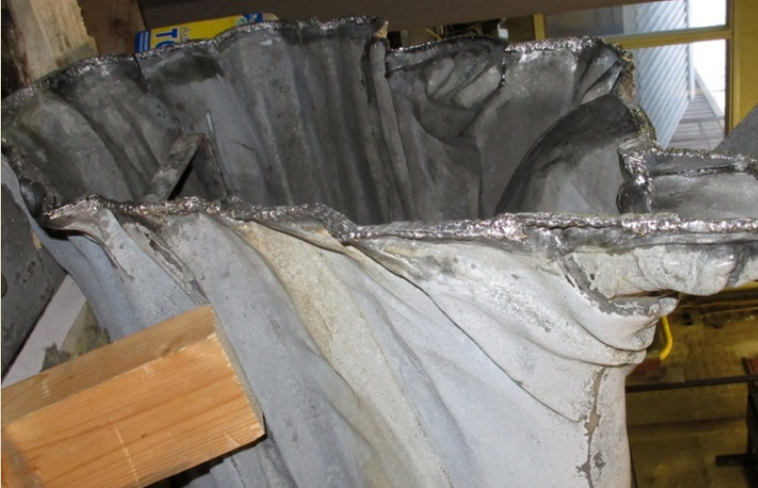
Jumalattaren jalusta. Kuva käännetty, työ tehtiin vaaka-asennossa.

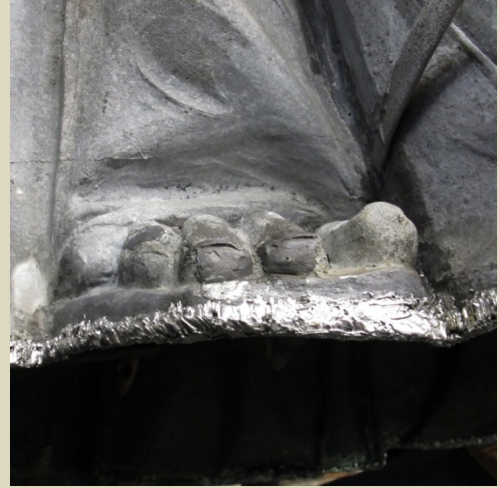
Helman juotosta ja miekan tukivarren kiinnitys.

Osa juotoksesta tehtiin asetyleeni-happi kaasujuotoksena, osa sähköjuottimilla. Ruiskusinkitystä irtosi monin paikoin helman ympäriltä, osin suolahapon vaikutuksesta. Ruiskusinkitys jouduttiin uusimaan viimeisten juotostöiden valmistuttua. Juotosnesteenä käytettiin sinkillä kyllästettyä 37 %:n suolahappoa. Tina-lyijy juotosaine oli perinteinen 60 % lyijyä ja 40 % tinaa. Juotokset tehtiin pääosin 350 ja 550 watin sähköjuottimilla.

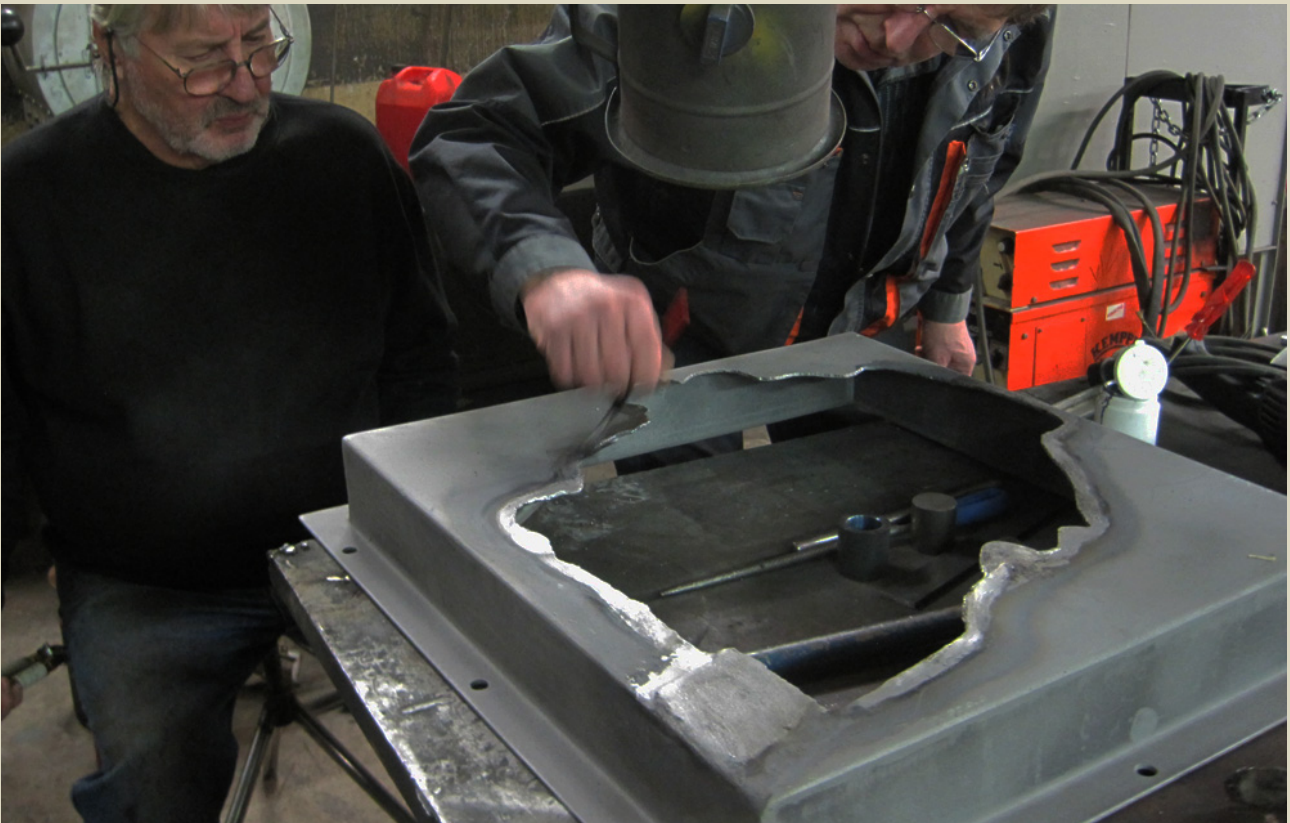
Jumalattaren jalusta työn alla. Eero Niittynen ja Teuvo Mattila.

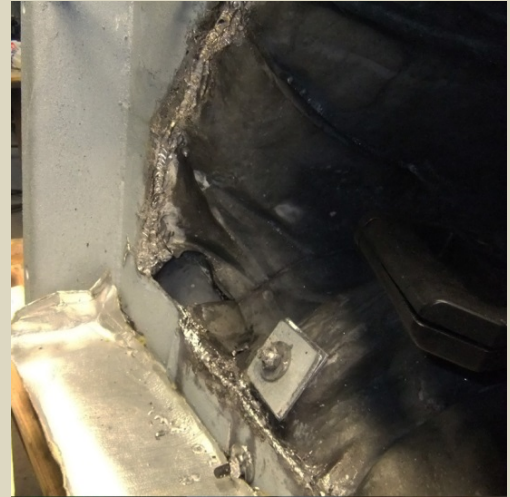
Kiinnikkeet sisäpuolelta.

Jumalattar kiinnitettiin jalustaansa kolmella L-muotoisella teräskiinnikkeellä 8 mm:n ruuviliitoksin.

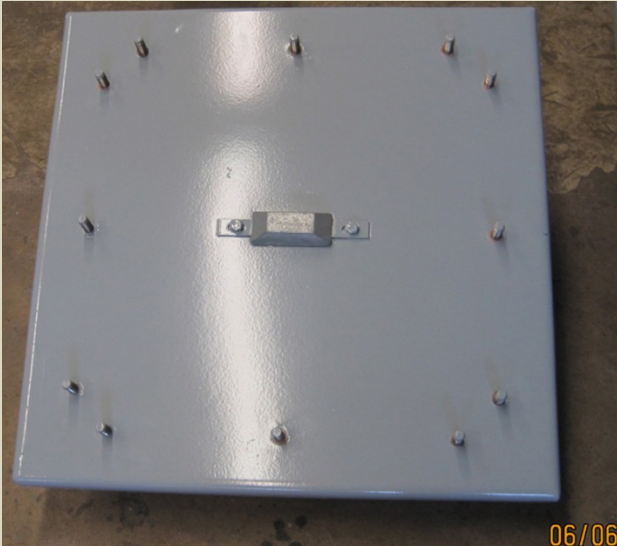
Jokaisen veistoksen alustaan kiinnitettiin sinkkianodi.

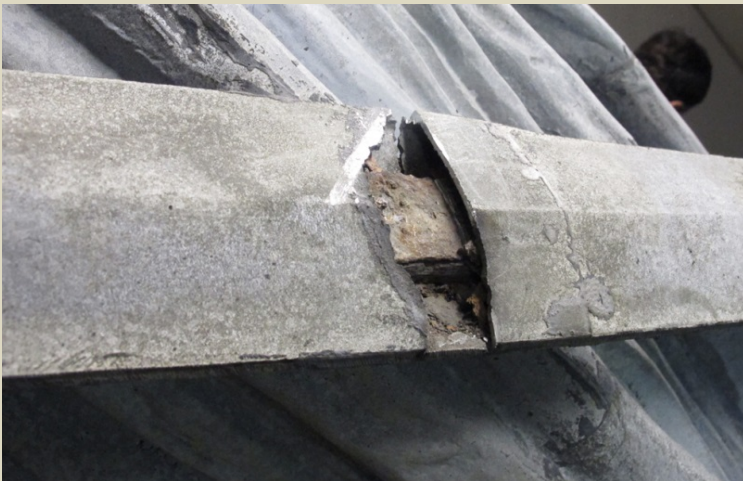
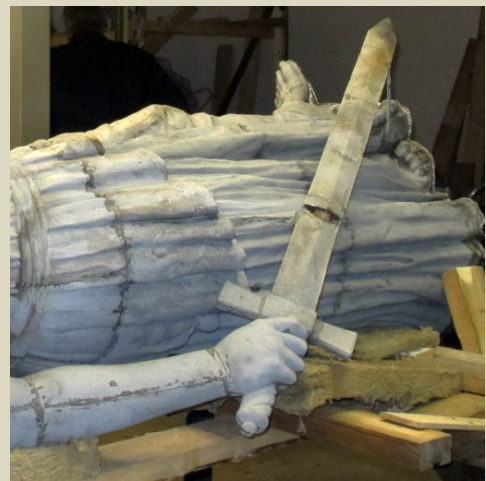
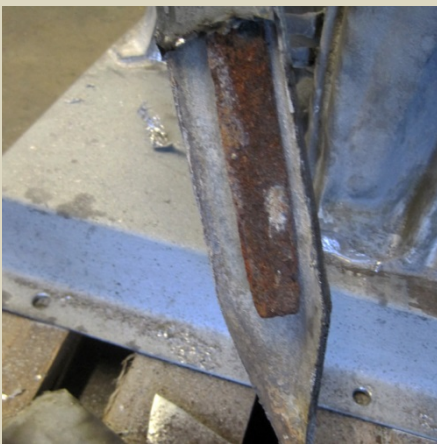
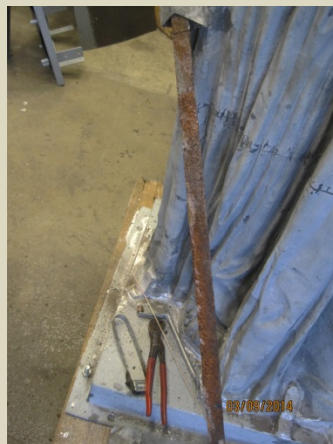
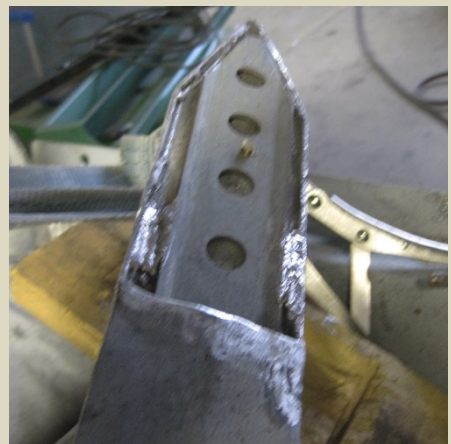
Jumalattaren miekan tuppi oli käden alapuolelta murtunut poikki juotossaumastaan, alasauma oli auki. Sen sisäpuolinen tukirauta oli irtonainen. Pahoin korrodoitunut ja vain alaosaan kiinni."

Jumalattaren **miekka** avattiin alapäästä kokonaan liitossaumastaan. Vanha tukirauta poistettiin, korvattiin sinkityllä kaarijäkistetyllä raudalla ja kiinnitettiin juotostinalla.

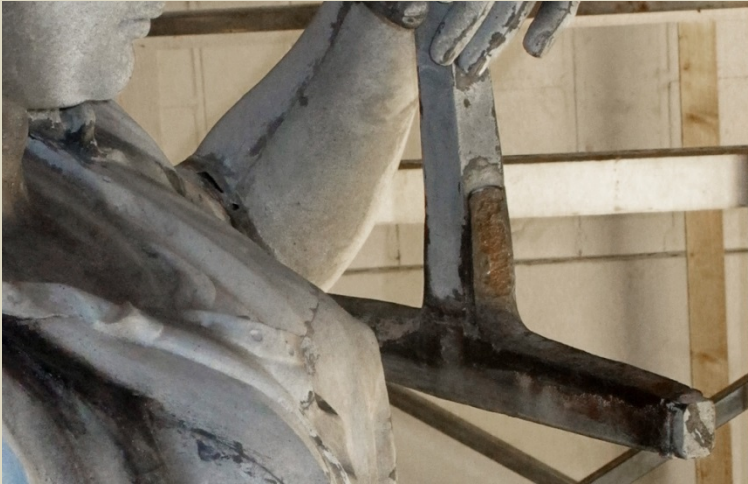
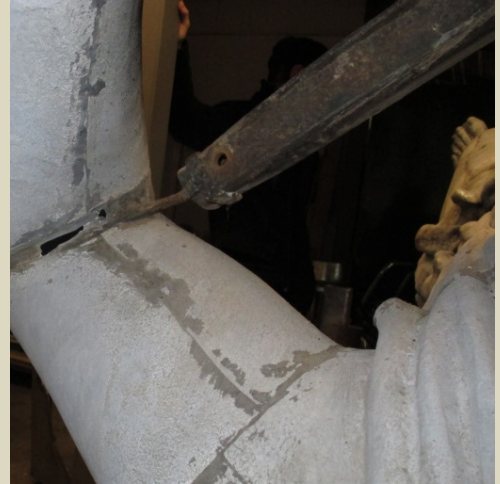
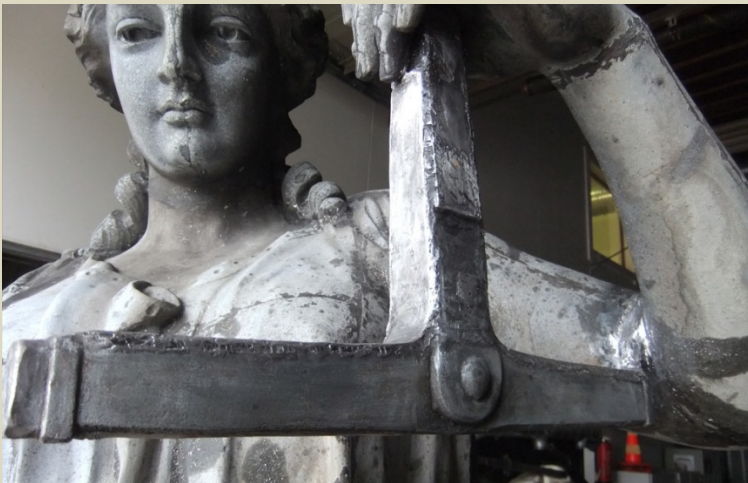
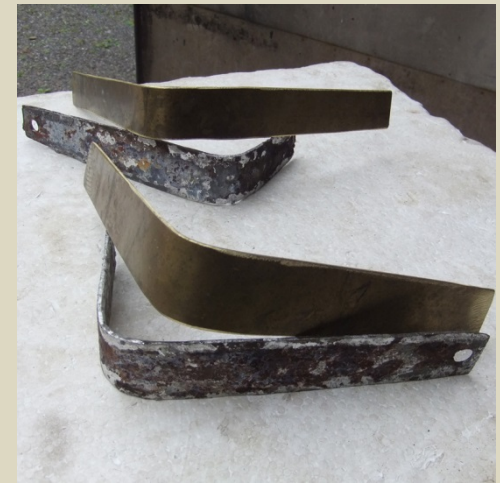
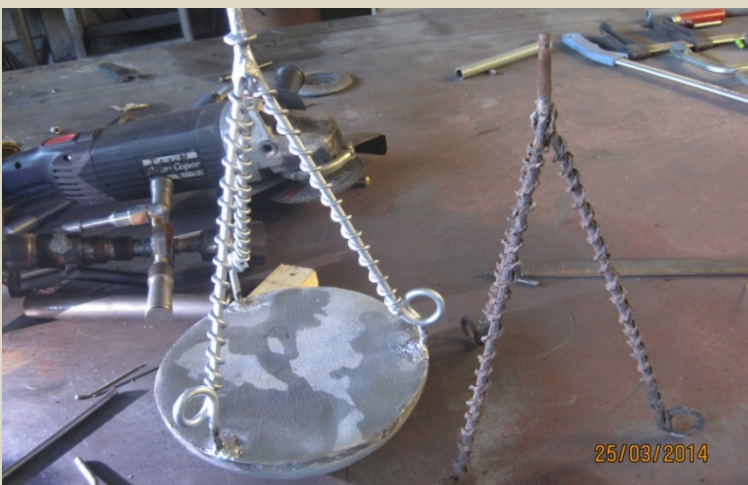
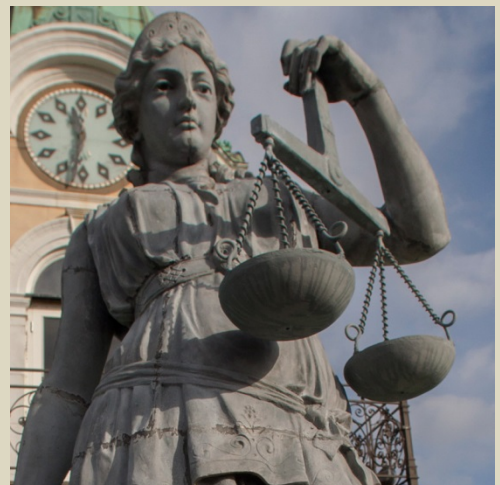
"Jumalatar oli sinkkiosiltaan verrattain hyvin säilynyt, plinttiä lukuunottamatta. Sinkkiosissa näkyvät ruostevauriot olivat näkyvin osa vauriokartoituksessa. Vaakakuppien varsissa yläpinnassa olevat kulmaraudat ja kuppien ripustukset olivat teräksisiä ja pahoin ruostuneet, alavaippaa ruostuttaen.

Jumalattaren vaa'an maljat puhdistettiin ja entiset kolmiovartiset ripustukset tehtiin teräksisinä upotusgalvanoimalla ja puhtaalla 3,2 mm:n sinkkilangalla kierteitettynä vanhaa mallia tarkkaan seuraten.

Vaakavarren teräsvahvikkeet poistettiin ja varsisto vahvistettiin juotostinalla päällistetyillä messinkisillä osilla. Nämä kiinnitettiin 6 mm:n pulteilla, joiden ulkoiset päät tinattiin. Kiinnitys käsivarteen vahvistettiin tekemällä liitostangon päälle tuki halkaistusta 12 millimetrin upotusgalvanoidusta putkesta.

Maljojen pohjaan tehtiin 10 mm:n vesireiät. Maljojen ripustusmutterit (8 mm) ovat messinkiä ja Loctite-lukiteliimalla varmistettuja.

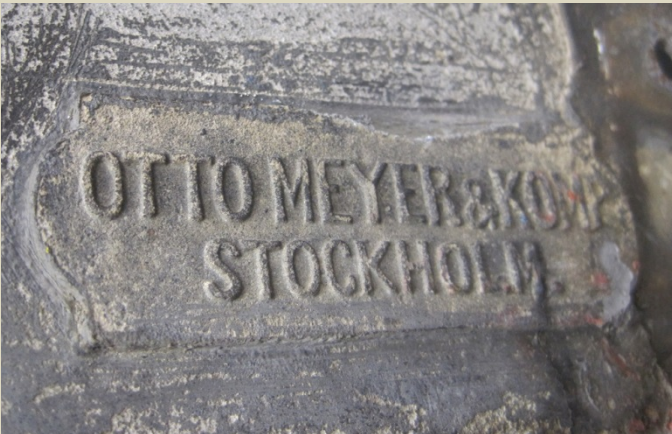
Valmistajan kyltti alkuperäisellä paikallaan.

Valmistajan alkuperäinen logo kiinnitettiin Jumalattaren jalustan sivuun Sikaflex-521 UV silikonilla.

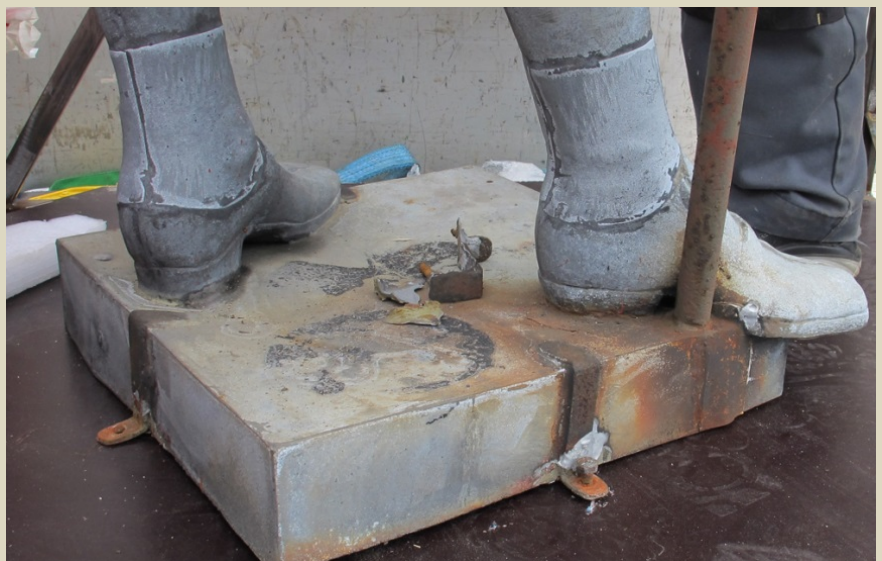
Jokaisella jalustan sivulla oli yksi Z-muotoinen lattarautakiinnike.

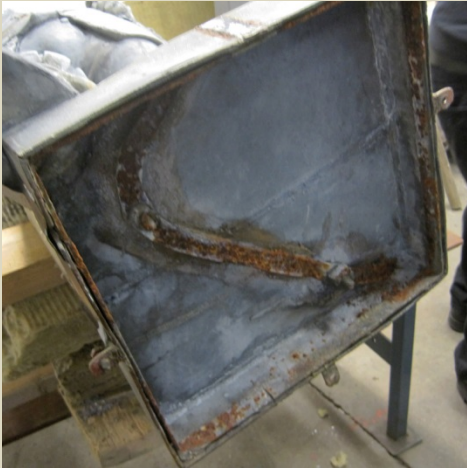
Vanha plintti alapuolelta.

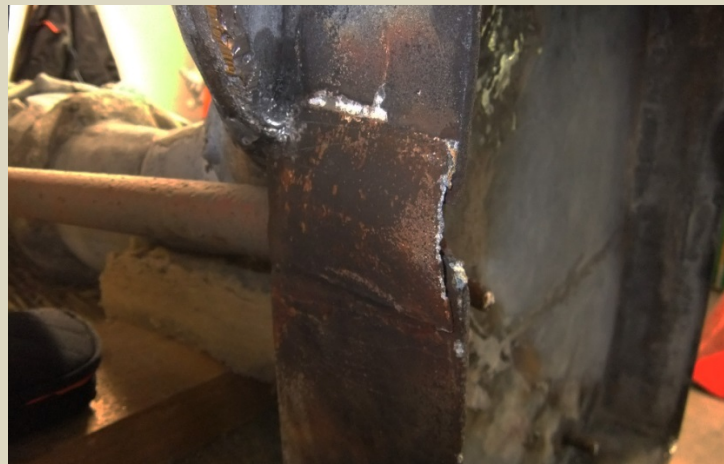
Hilparin kiinnityskohta jalustan reunassa.

Hilparinvarren alaosa tuotiin jalustan läpi ja hitsattiin sisäkorvakkein kiinni. Uputuskuumagalvanoitu jalusta lukittiin alkuperäisiin tukirakenteisiin kiinni uusin mutterein.

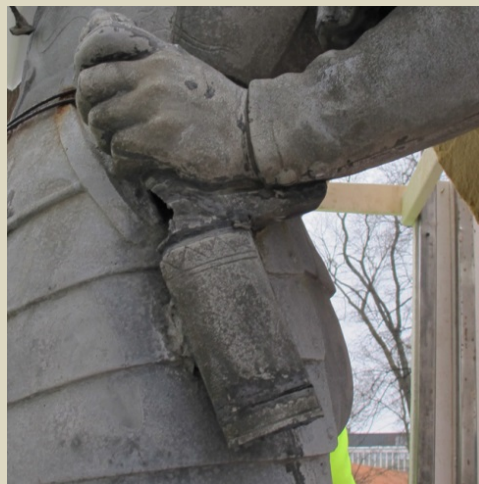
- Tikarin kärjestä puuttuu osa ja väistimestä toinen puoli
- Plintti on deformoitunut ja saumat osittain auenneet

Osa väistimestä puuttui.

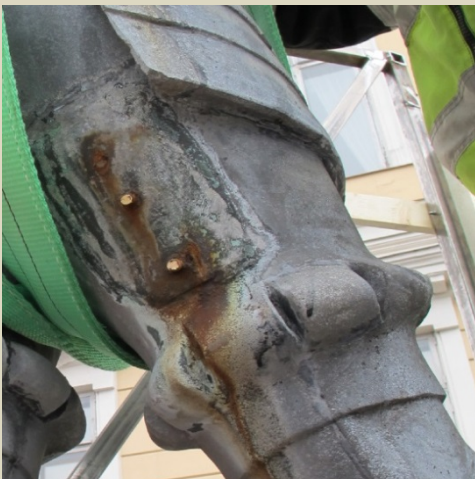
Vanha metallituen kiinnityspiste sotilaan reidessä.

Sotilaan selkäosaan rakennettiin galvanoitu kiinnikeosa kattotuenta varten. Kiinnikkeeseen liitettiin ruostumattomasta teräksestä tehty 20 mm:n tukitanko, kun sotilas palautettiin takaisin paikoilleen raathuoneen katolle.

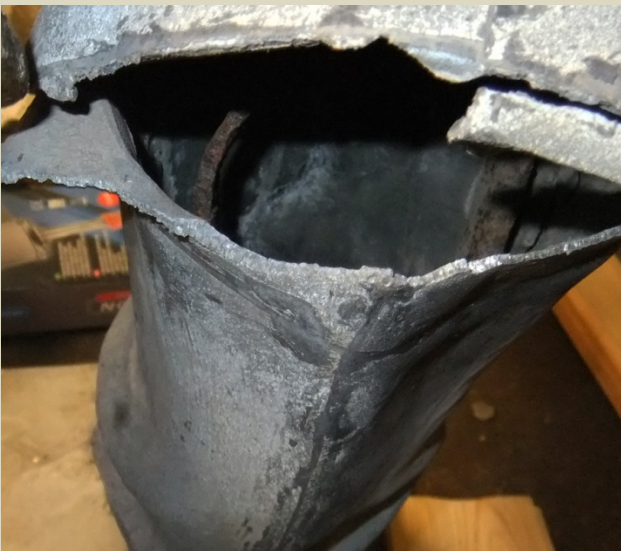
Patsaan sisäosiin juotetut käsittelemättömät sidosraudat (8*25 mm) olivat auki irronneet ja pääosin murusina saappaisiin pudonneet.”

Jalan sisällä näkyy vielä ruostuneiden tukirautojen jäänteitä.

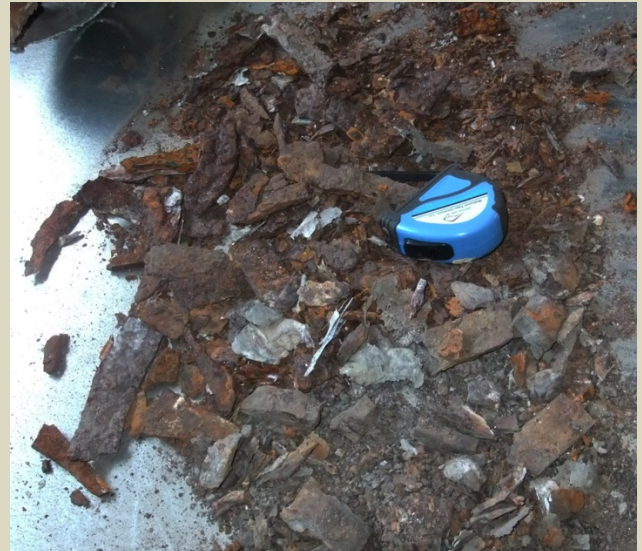
Pääosa sisäisistä tukirautoista oli murentunut täysin.

Polvista katkenneiden jalkojen korjaus oli tarkoituksenmukaisinta suorittaa siten, että koko sisäinen tukirakennelma uusittiin peräkkäisinä työsuorituksina vyötäröstä alaspäin koottuna. Purkutyön aikana todettiin sisäisten tukirautojen huono kunto. Osa jalkojen lattarautaisista sidoksista oli jalkineisiin varisseina ruosteisina rautaoksidin paloina. Vain vähäinen osa jalkojen sisäistä tukirakennetta oli yhtenäistä terästä.

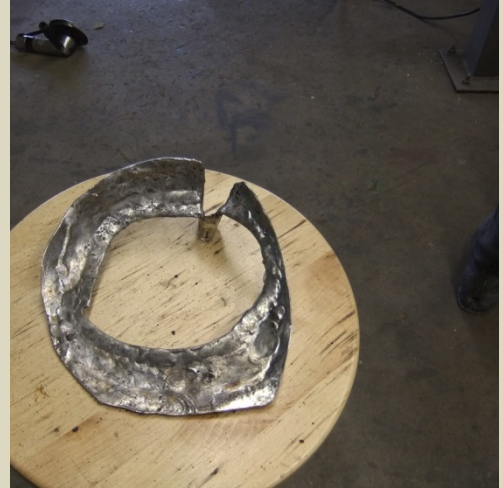
Saappaan pieluksen alaosa.

Käytiin keskustelu eri vaihtoehdoista saappaan pieluksen alaosan toteuttamiseksi. Vaihtoehtoina olivat sinkkivalettu osa tai teräksestä muotoon pakotettu ja tina-lijyypäällystetty kappale. Molemmat kappaleet valmistettiin, jonka jälkeen päädyttiin käyttämään muotopaketettua osaa.

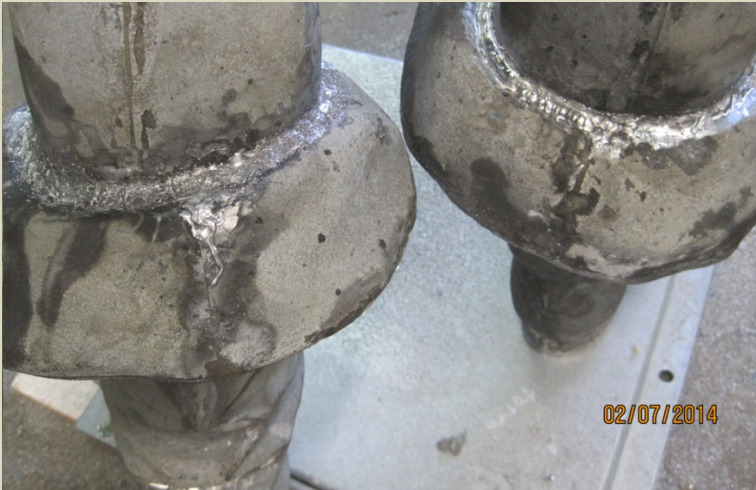
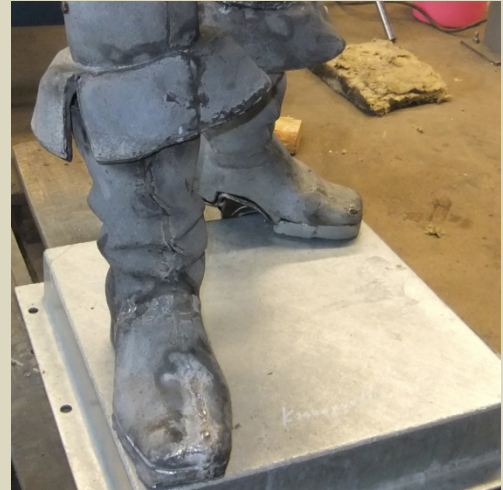
Jalkojen asemointi

Työn tässä vaiheessa tarkasteltiin erityisesti saappaan pieluksien entisiä murtumajälkiä ja otettuja digikameran taltiointeja. Myös vanhaa plinttiä sovitetiin ennen lopullista kiinnitystä. Näin muodostettiin lopullinen tulos seisoma-asennon suhteen. Lopullisen tukirakenteen kokoamisen jälkeen saappaiden pielukset juotettiin valmiiksi. Vasemman jalan alapuoliset pielusosat olivat hävinneet ja ne tehtiin uusina osina.

Jalkojen kokoaminen ja asemointi oli erityisen paljon tarkkuutta vaativa työnvaihe, koska sillä haettiin koko veistoksen entinen ryhti ja seisoma-asento.

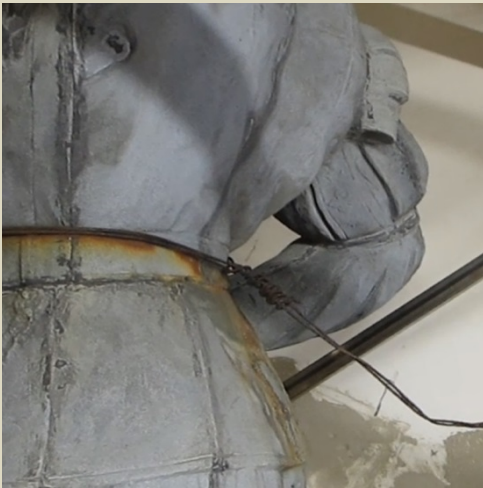
Vanha rautalankatuenta

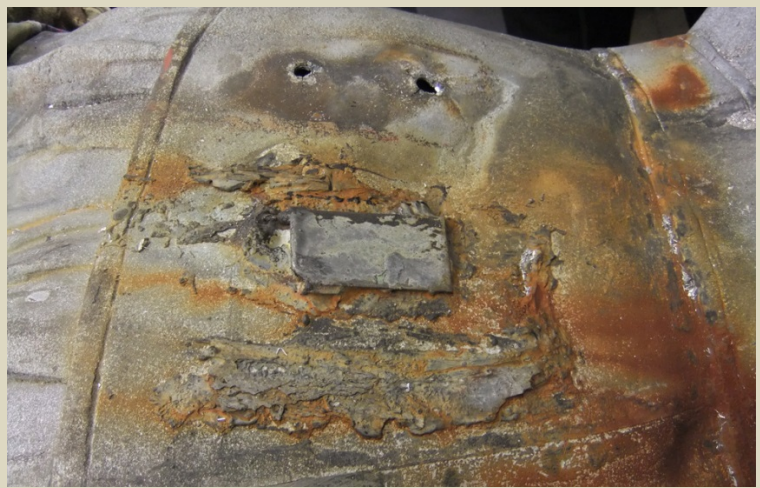
Vanha selkäkiinnikkeen paikka

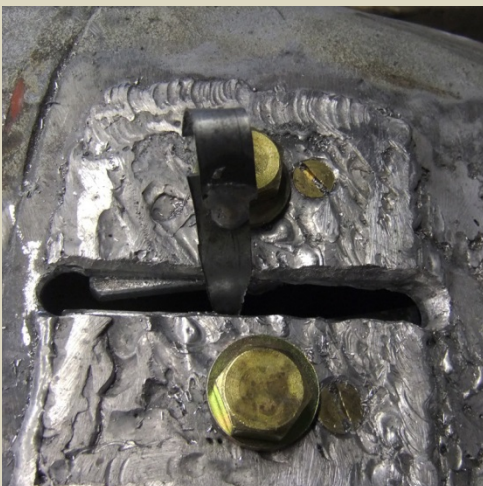
Uuden selkäkiinnikkeen asennuksen eri vaiheita.

Selkäkiinnike ja tukitanko tehtiin samalla mallilla kuin kypäräpäisen sotilaan vastaavat.

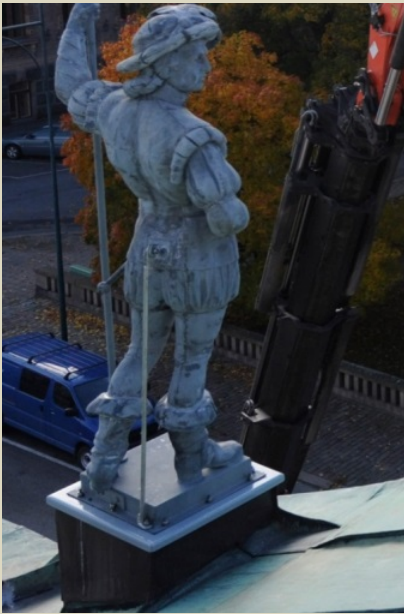
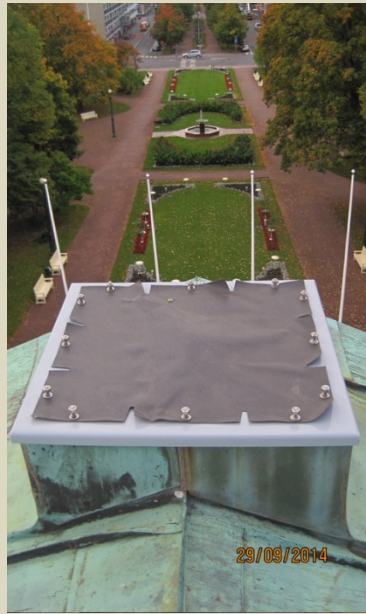
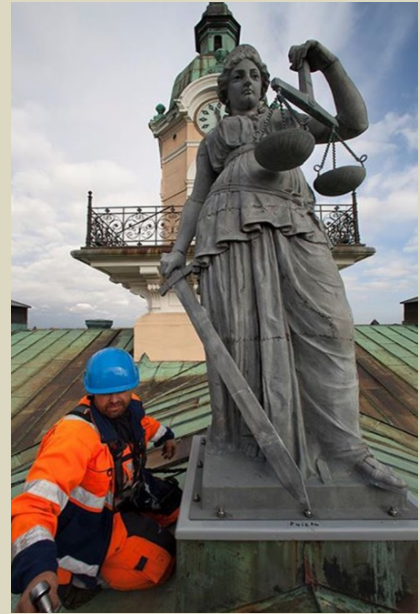
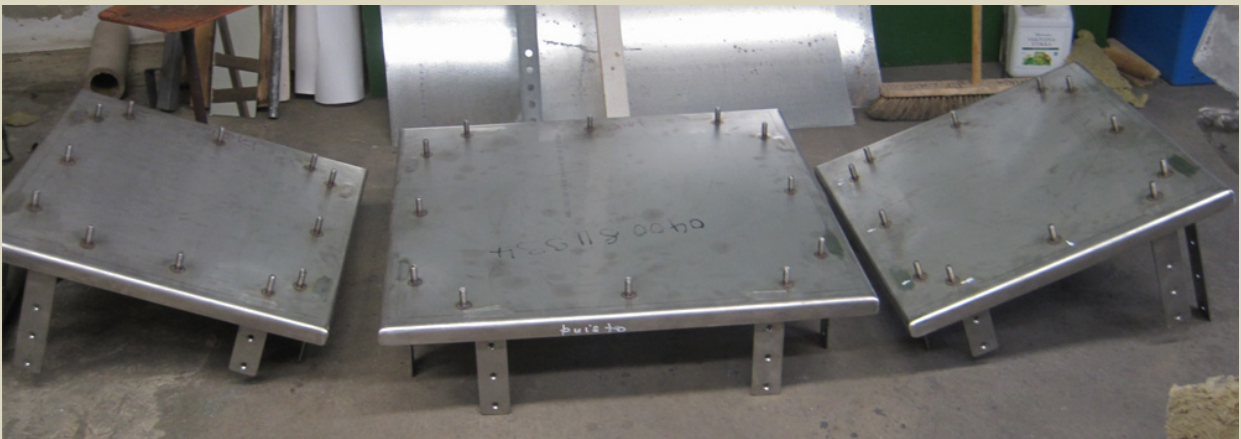
Kaikkien patsaiden kiinnitys katolla olevaan patsasjalustaan oli tehty Z-muotoisilla lattarautakiinnikkeillä. Kiinnikkeet olivat 2":n täkkipulteilla kupariosan alla oleviin puuosiin ruuvattuina. Kiinnitys plinttiin oli tehty tinajuotoksella. Sotilaspatsaiden kattotartunta oli yhdellä em. osalla kiinni/sivu. Jumalattaren kiinnitys oli sivuissa kaksi kiinnikettä ja edessä ja takana yksi.

Plinttien sisäpuolella oli lahonnut puinen puukehys ja alareunaa kiertävä lattarauta mitoiltaan 8*25 mm.

Kun veistokset poistettiin katolta, jokaisen patsaan selkäpuolella oli tukitanko, joka oli kiinnitetty kunkin veistoksen taakse kattorakenteisiin. Jumalattaren tuki oli auennut, samoin kypäräpäisen sotilaan selkätuki.

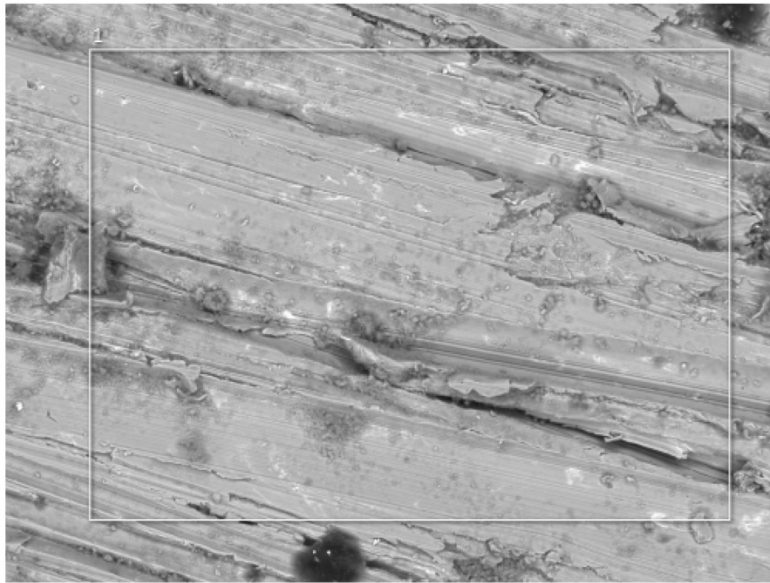
Patsaan alkuperäinen valusinkki

Spectrum	O	S	Ca	Fe	Zn	Sn	Pb	Total
1	6.50	0.24	0.41	0.32	90.64	0.30	1.59	100

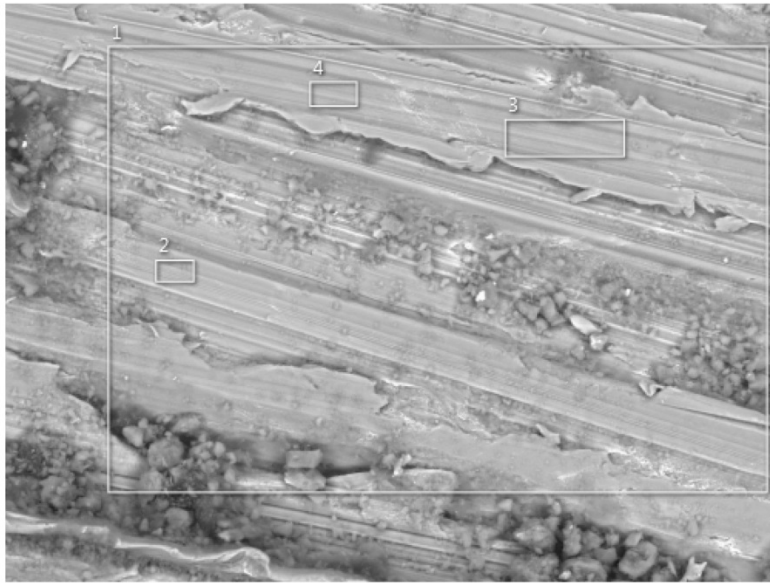
Patsaan alkuperäinen valusinkki

Spectrum	O	Si	S	Ca	Fe	Zn	Sn	Pb	Total
1	5.93	0.14	0.21	0.46	0.64	90.47	0.26	1.90	100
2	3.25				4.59	92.16			100
3	1.08				0.36	97.67		0.89	100
4	0.82					99.18			100

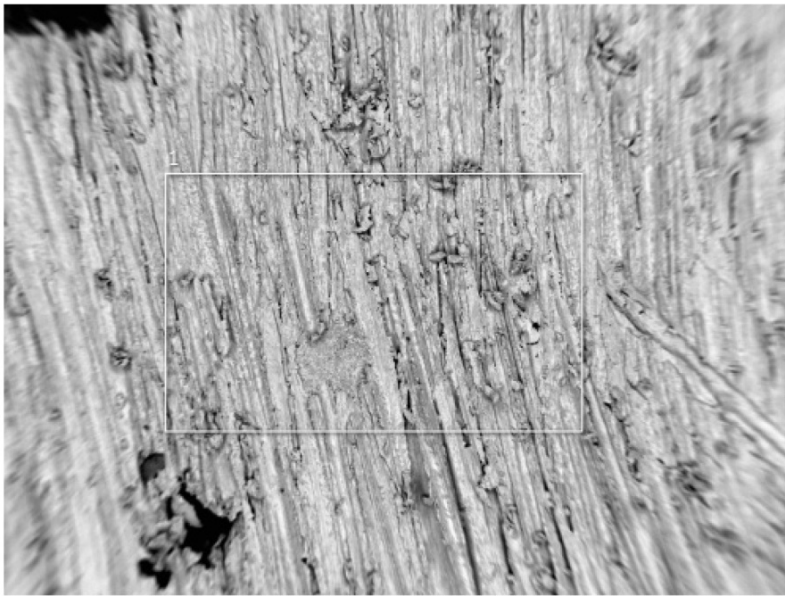
Patsaan alkuperäinen juotosaine

Spectrum	O	Cu	Sn	Pb	Total
1	1.45	0.65	42.76	55.15	100

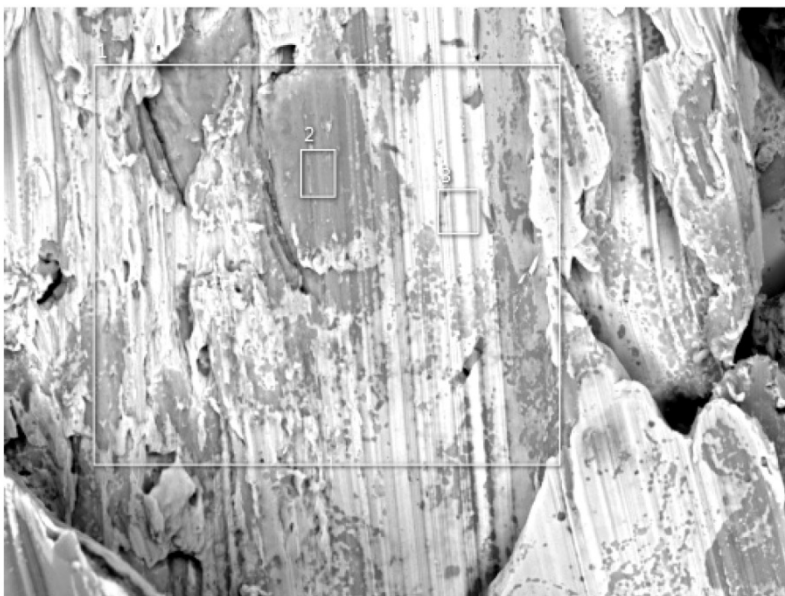
Patsaan alkuperäinen juotosaine

Spectrum	Cu	Sn	Pb	Total
1	0.48	47.08	52.44	100
2		97.98	2.02	100
3		8.88	91.12	100
